善福寺川緑地は約1kmのサクラ並木があります

## 【維持管理】

## 【点検、診断】

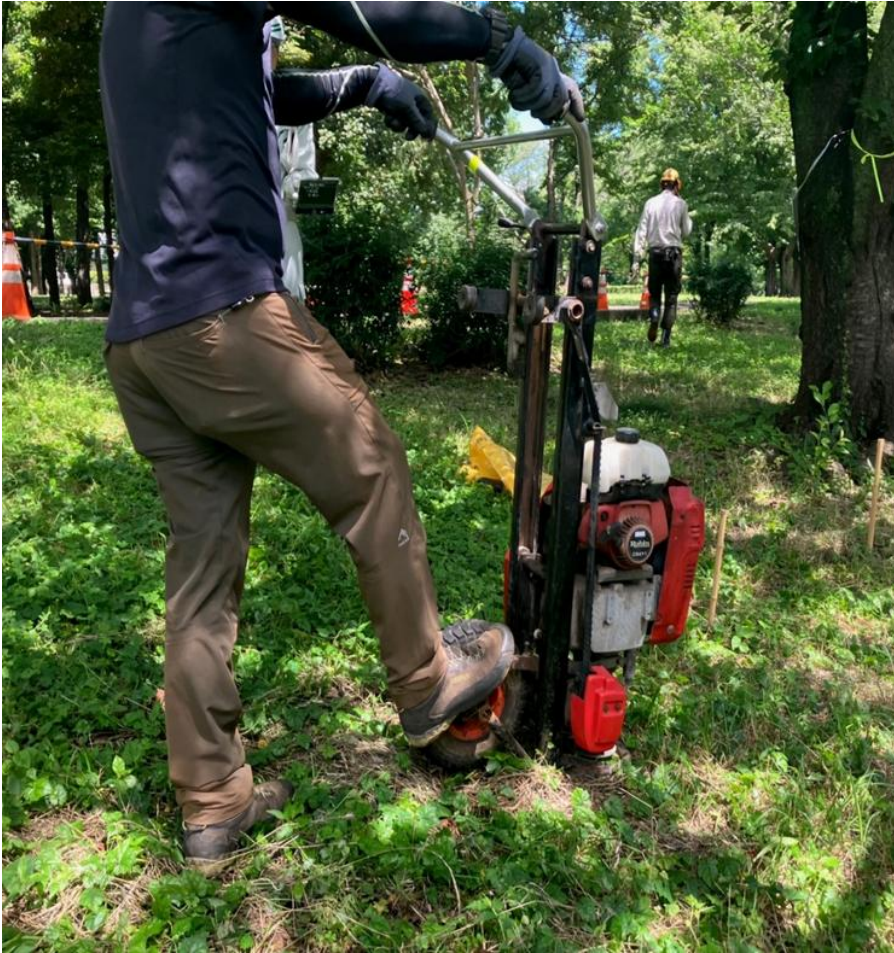
利用による踏み固めにより、締め固まってしまった土壌を『エアレーション』により通気性を高め、樹勢回復を図っています。

ダガーによる空気注入により、土壌の通気性を高め、根張りを良くしています

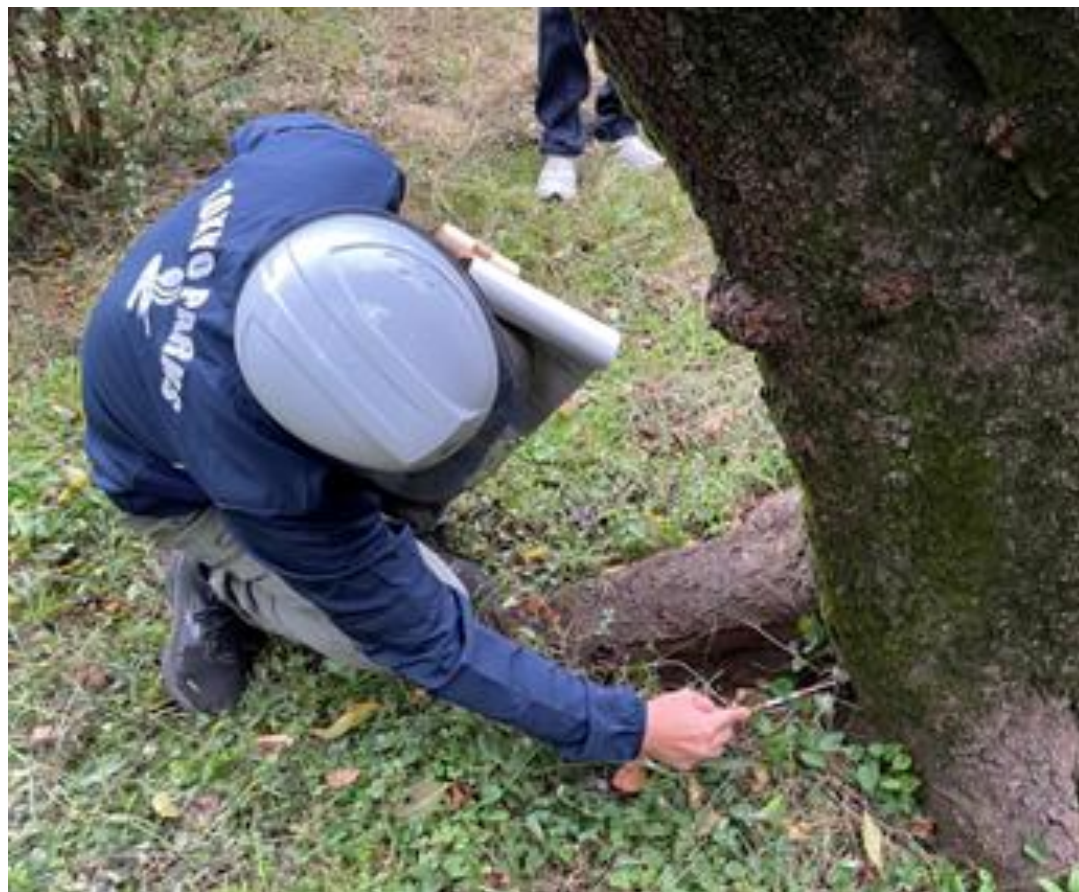
鋼棒貫入による腐朽の有無を確認

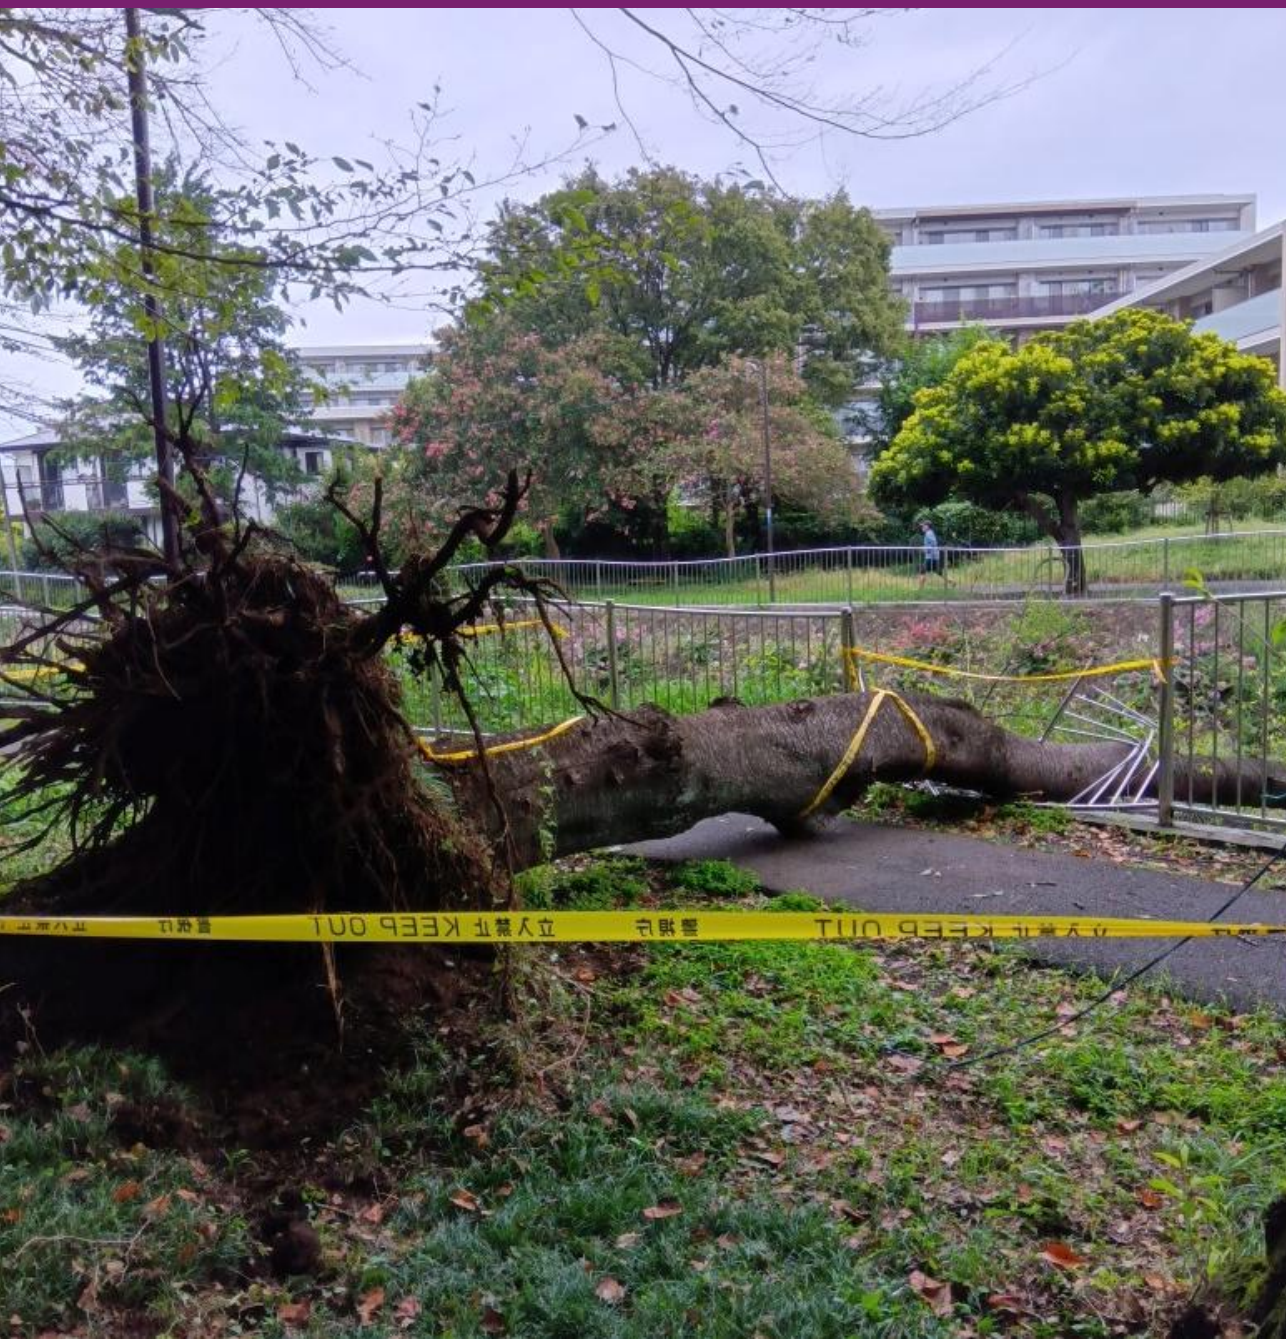
樹勢回復や枯れ枝処理、  
点検を行っていましたが、

令和6年9月16日

天王橋のサクラが  
倒木しました
